Omroep Zender Museum

NIEUWSBRIEF nr. 32 december 2015

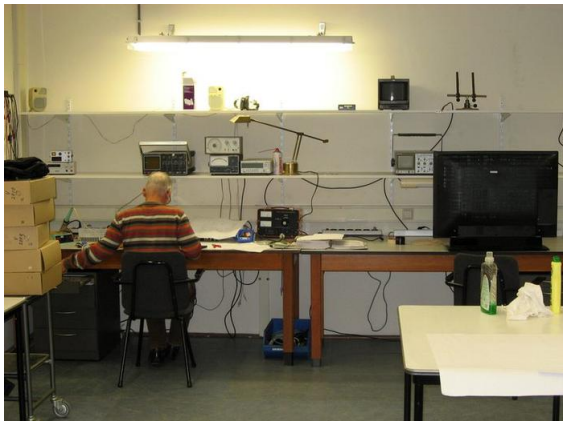
Allereerst is de reparatiewerkplek uit de ruimte met meetapparatuur verhuisd naar de grote expositieruimte. Daar is de verlichting aangepast en een tweede werktafel ingericht.

Nu zijn er twee werkplekken om reparaties uit te voeren

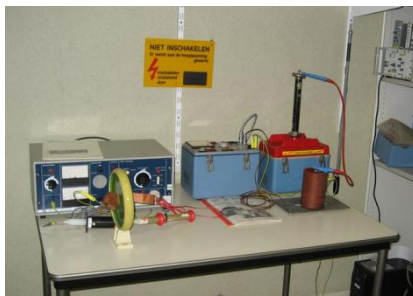
Hoogspanningstest

Op de plaats die in de meetapparatuurruimte is vrij gekomen zijn op een tafel twee pas gekregen hoogspanningstestapparaten opgesteld. Hiermee kunnen componenten worden getest op doorslagvastheid.

Het linker apparaat kan tot 15 kV leveren en de rechter gaat tot maar liefst 70 kV!

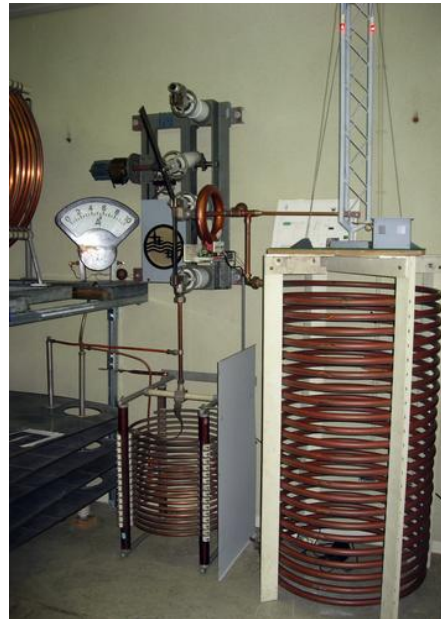
Loodgieterswerk

Onze AM demonstratieopstelling is uitgebreid met obstakelverlichting in de mast. Dit is gemaakt zoals grote zendmasten in Lopik sinds de jaren '70 ook netspanning in de mast kregen. Omdat de hele mast radiogolven uitzendt werd de netspanning door een grote spoel naar de mast gevoerd. Zo blijven netspanning en hoogfrequent van elkaar gescheiden.

met het nodige loodgieterwerk in onze AM opstelling opgenomen. Tevens is een stroomtransformator in de antenneleiding opgenomen.

Rechts de nieuwe spoel, de ring midden op de foto is de stroomtrafo. Boven in de mast brandt de obstakelverlichting

Ook is de hele opstelling omgestemd naar de frequentie 1008 kHz die vele jaren vanuit Lopik uitgezonden is. Dit alles gaf de nodige technische problemen. De nieuwe spoel gaf ongewenste koppeling met de rest van de installatie waardoor het geheel instabiel was. Een andere opstelling is door de beperkte ruimte niet mogelijk. Na veel experimenteren is de oplossing gevonden in een afschermplaat tussen de bestaande antennespoel en de nieuwe spoel.

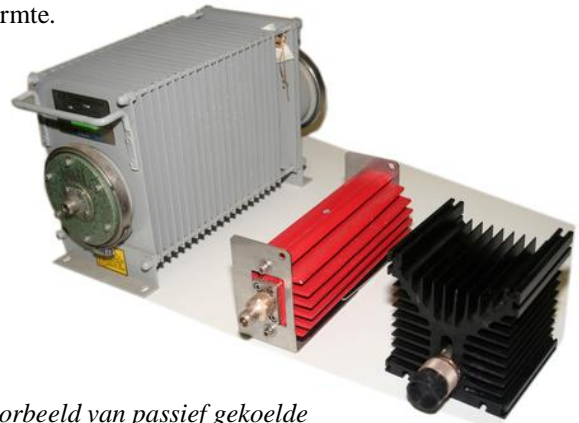
Voorbeeld van passief gekoelde kunstantennes ; links 600W de andere 100W

Tot vermogens van een paar kilowatt zijn er kunstantennes die passief met lucht worden gekoeld, bij hogere vermogens wordt een ventilator ingezet om lucht langs de kunstantenne te blazen. Een voorbeeld van een grote kunstantenne met geforceerde luchtkoeling is de kunstantenne in het middengolfzendstation Flevoland. Deze 1000 kW kunstantenne vult een apart vertrek. Met grote ventilatoren wordt buitenlucht geblazen langs een serie van weerstandmatten. Het geheel ziet er uit als het ventilatiesysteem van een groot gebouw.

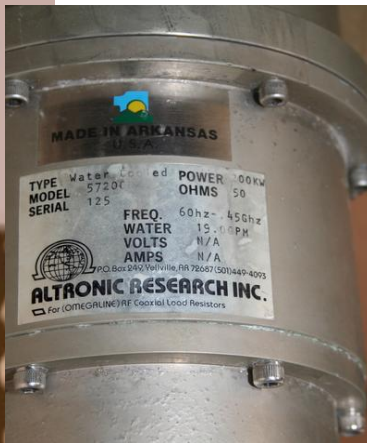
De ongeveer 30cm lange weerstand uit een watergekoelde kunstantenne.

Kunststof buizen in en rond de weerstand zorgen er voor dat het water door en buitenom de weerstand loopt.

Volgens het typeplaatje moet deze 200 kW kunstantenne worden gekoeld met 19 gallon per minuut. (72 l/m)
Het frequentiebereik loopt van 60Hz tot 0,45 GHz

De wateraansluitingen zitten midden en dwars onder.
De HF aansluiting is heel wat groter en zit bovenaan.

Deze kunstantenne uit 1991 is gebruikt voor een 120 kW middengolfzender in Lopik.

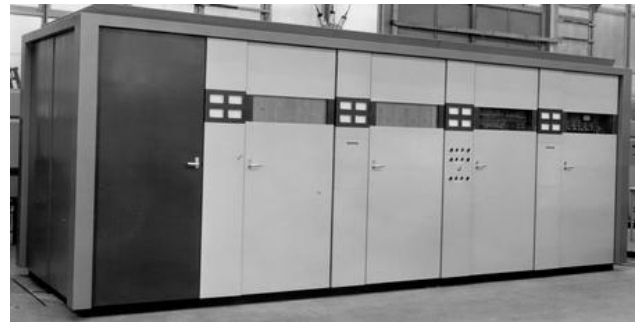
De zender waar de sodabad kunstantenne bij hoorde

De sodabad kunstantenne was technisch nogal wat verder uitgewerkt maar ook hier een bak gevuld met sodawater. De hoogfrequent aansluiting was 500 Ohm symmetrisch, gelijk aan de voedingslijn die naar de antennes liep.

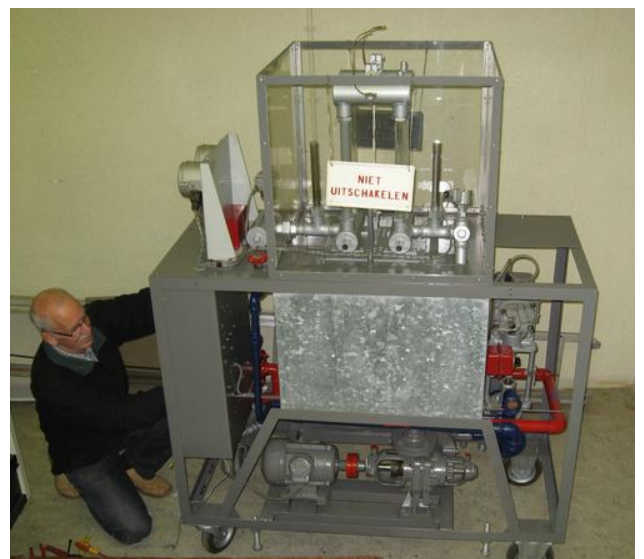
Jan Vroedsteijn legt de laatste hand aan de restauratie van de sodabad kunstantenne. Bovenop de hoogfrequent aansluiting, het sodabad is in de gegalvaniseerde bak in het midden.

Het was een kwestie van zoveel soda aan het water toevoegen totdat de 500 Ohm bereik werd. Het OZM heeft deze kunstantenne die al jaren stond te roesten geheel gerestaureerd.

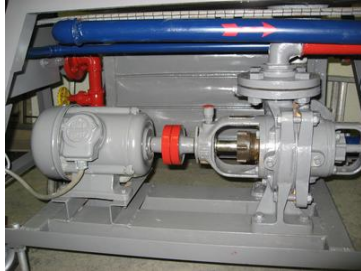
Het water van het sodabad wordt door een warmte-wisselaar gepompt waar een secundair watercircuit de warmte afvoert.

De pomp is van nieuwe pakkingen voorzien om de lekkage te verhelpen.

De leiding met warm water zijn rood geschilderd, de koud waterleidingen blauw. Het hele watersysteem werkt nu weer. Het frame van het geheel heeft een mooie grijze laag verf gekregen.

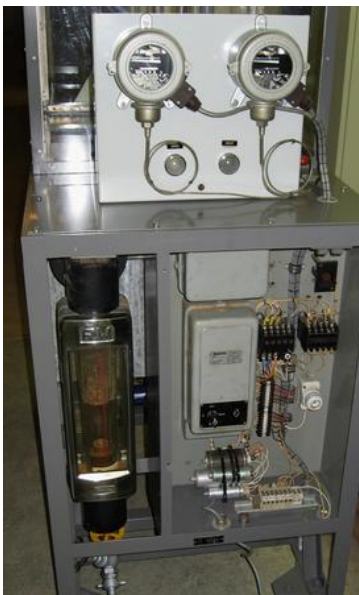
Ook de watermeter (links) geeft weer het aantal liters aan die per minuut worden rondgepompt.

Rechtsonder de warmtewisselaar

De koud water buis eindigt links. Hierop wordt de toevoer vanuit het secundaire watercircuit aangesloten

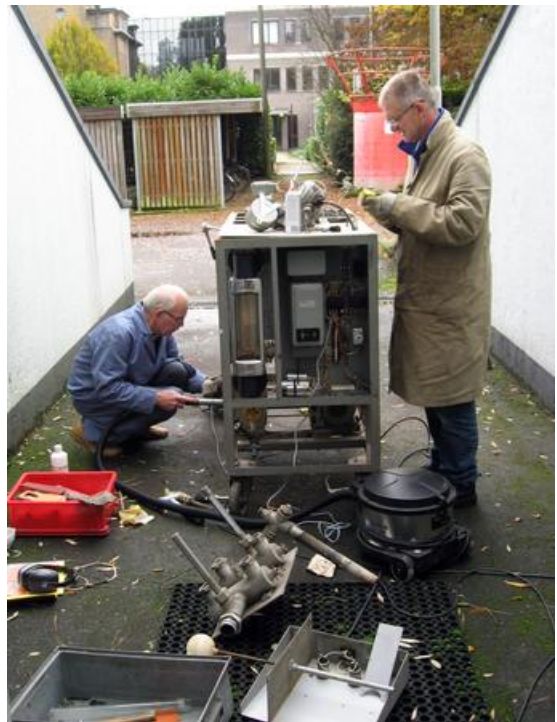
Voor alles er zo schitterend bijstond is er wel het nodige werk gedaan. Het hele apparaat is uit elkaar genomen en ontroest. Dat werk moest buiten gebeuren omdat veel viezigheid in het rond vloog bij het schuren en borstelen. Tijdens de eerste schilderwerkzaamheden, gelijk na het schoonmaken, begon het te regenen. De rest van het schilderwerk is daarna binnen gedaan.

Buiten schuren en poetsen door Jan Vroedsteijn en Ruud Klaui

De perspex panelen die voorkomen dat je de delen met hoogfrequentsignaal kan aanraken zijn nieuw gemaakt, net als een stukje kunststof waterbuis. Verder is alles origineel.

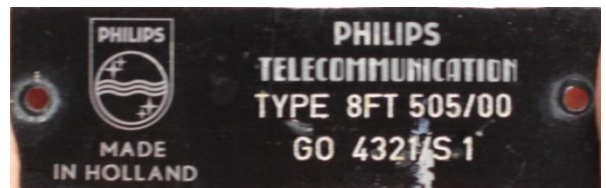
Het typeplaatje is ook origineel
